## "Amirsoy" tog'-chang'i kurortiga olib boruvchi avtomobil yo'li hududida sodir bo'lgan ko'chki yuzasidan rasmiy izoh

Avtomobil yo'llari qo'mitasi

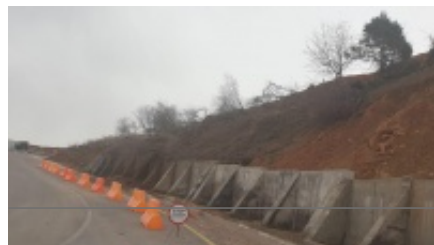
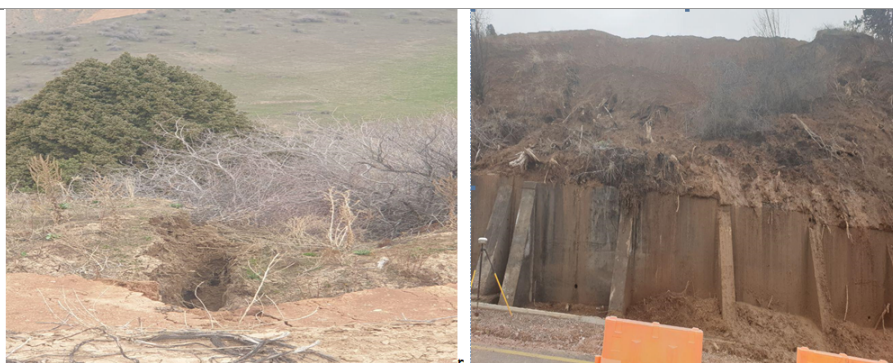
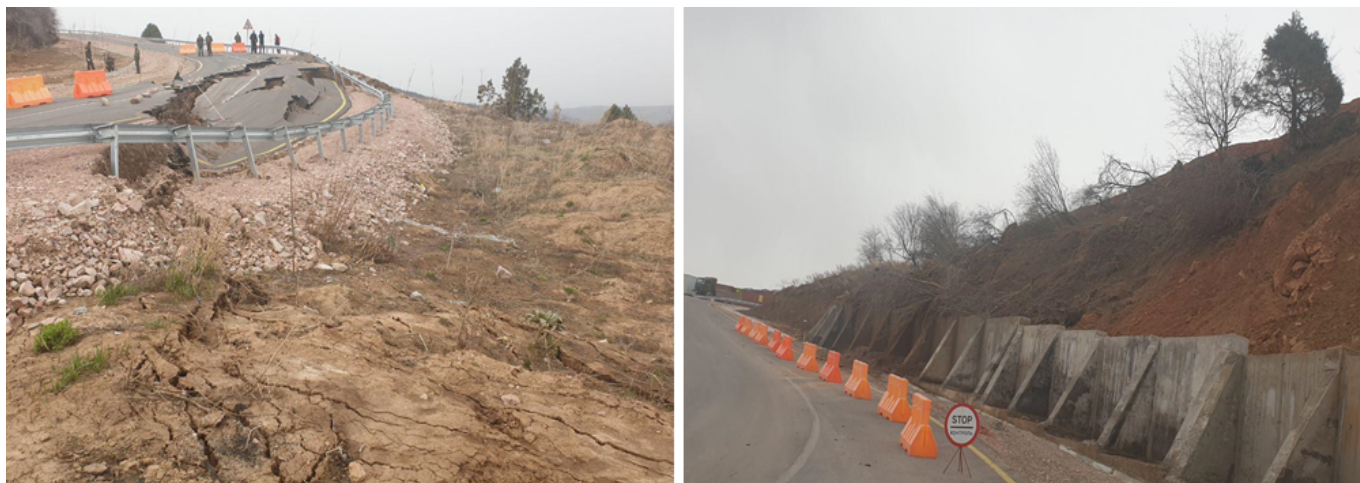
Joriy yilning mart oyida "Amirsoy" tog'-chang'i kurorti hududida ko'p miqdorda qor va yog'ingarchilik kuzatilib, namgarchilik me'yoridan ortishi sababli hududdagi gurunt va tog' jinslarida geologik siljish sodir bo'lgan.

Avtomobil yo'li va yo'lga yondoshgan qiyaliklar lyossimon tog' jinslaridan (suglinkalar, supeslar) va sun'iy to'ldirilgan tog' jinslaridan tashkil topgan, ostida neogen yotqiziqlari peschanik va alevrolitlar tarqalgan.

Ushbu geologik siljish oqibatida ko'chki yoriqlaridan taxminan hajmi 50 000 m<sup>3</sup> gacha bo'lgan ko'chki faollashgan. O'zbekiston Respublikasi xavfli geologik jarayonlarni kuzatish davlat xizmatining ma'lumotlariga ko'ra ushbu hududda xavfli geologik jarayonlarni faollashishining real xavfi tug'ilib, ko'chki yoriqlarida 6 martdan boshlab olib borilgan kuzatish natijalari va o'rnatilgan topogeodezik reperlarni ko'rsatkichiga ko'ra sutkasiga 10-20 sm gacha surilish, 1,0 m gacha cho'kishlar davom etmoqda.

Yuqoridagi holatdan kelib chiqib, "Amirsoy" hududiga olib boruvchi avtomobil yo'lining 15-16 piket, 19-20 piket va 33-34 piket oraliq qismlarida vaqtinchalik yo'lovchi va avtotransport vositalari harakati cheklandi.

O'rganishlar natijalari bo'yicha kiritilgan tegishli xulosa va tavsiyalar asosida sodir bo'lgan tabiiy ofat oqibatlarini bartaraf etiladi va qisqa muddatlarda avtomobil yo'lida tiklash ishlari amalga oshirilib, avtotransport vositalari harakati qayta tiklanadi.
