## "Amirsoy" tog'-chang'i kurortiga olib boruvchi avtomobil yo'li hududida sodir bo'lgan ko'chki yuzasidan rasmiy izoh

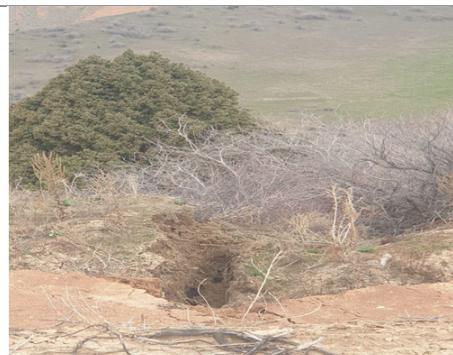
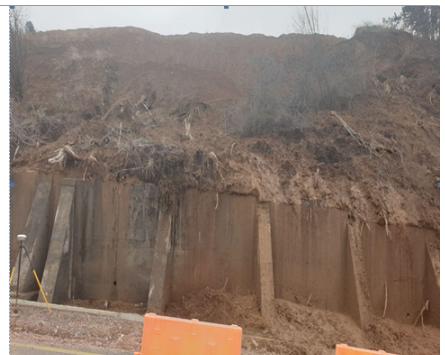
Joriy yilning mart oyida "Amirsoy" tog'-chang'i kurorti hududida ko'p miqdorda qor va yog'ingarchilik kuzatilib, namgarchilik me'yоридан ortishi sababli hududdagi gurunt va tog' jinslarida geologik siljish sodir bo'lgan.

Avtomobil yo'li va yo'lga yondoshgan qiyaliklar lyosimon tog' jinslaridan (suglinkalar, supeslar) va sun'iy to'ldirilgan tog' jinslaridan tashkil topgan, ostida neogen yotqiziqlari peschanik va alevrolitlar tarqalgan.

Ushbu geologik siljish oqibatida ko'chki yoriqlaridan taxminan hajmi 50 000 m<sup>3</sup> gacha bo'lgan ko'chki faollashgan. O'zbekiston Respublikasi xavfli geologik jarayonlarni kuzatish davlat xizmatining ma'lumotlariga ko'ra ushbu hududda xavfli geologik jarayonlarni faollashishining real xavfi tug'ilib, ko'chki yoriqlarida 6 martdan boshlab olib borilgan kuzatish natijalari va o'rnatilgan topogeodezik reperlarni ko'rsatkichiga ko'ra sutkasiga 10-20 sm gacha surilish, 1,0 m gacha cho'kishlar davom etmoqda.

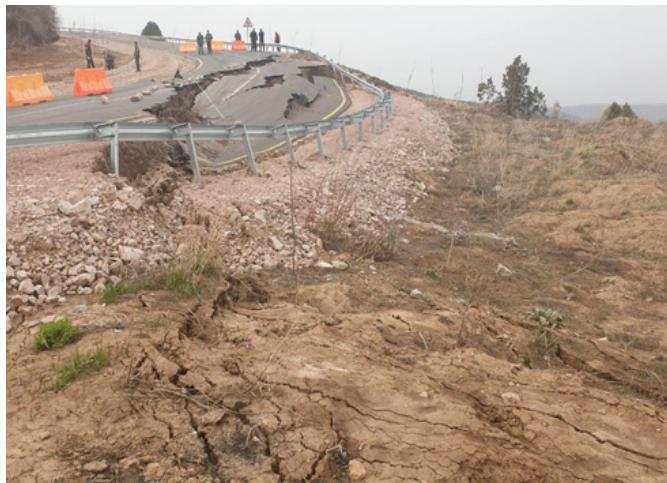
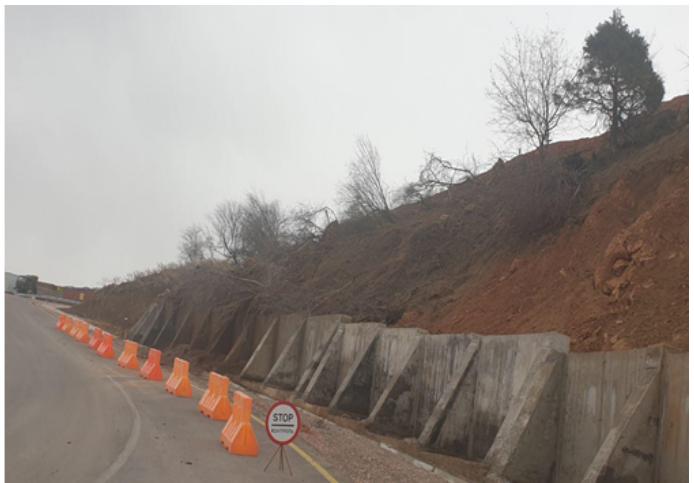
Yuqoridagi holatdan kelib chiqib, "Amirsoy" hududiga olib boruvchi avtomobil yo'lining 15-16 piket, 19-20 piket va 33-34 piket oraliq qismlarida vaqtinchalik yo'lovchi va avtotransport vositalari harakati cheklandi.

O'rganishlar natijalari bo'yicha kiritilgan tegishli xulosa va tavsiyalar asosida sodir bo'lgan tabiiy ofat oqibatlari bartaraf etiladi va qisqa muddatlarda avtomobil yo'lida tiklash ishlari amalga oshirilib, avtotransport vositalari harakati qayta tiklanadi.
