## "Amirsoy" tog'-chang'i kurortiga olib boruvchi avtomobil yo'li hududida sodir bo'lgan ko'chki yuzasidan rasmiy izoh

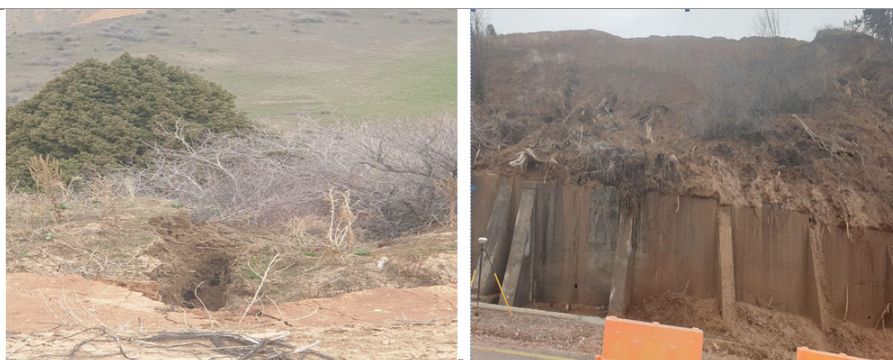
Joriy yilning mart oyida "Amirsoy" tog'-chang'i kurorti hududida ko'p miqdorda qor va yog'ingarchilik kuzatilib, namgarchilik me'yoridan ortishi sababli hududdagi gurunt va tog' jinslarida geologik siljish sodir bo'lgan.

Avtomobil yo'li va yo'lga yondoshgan qiyaliklar lyossimon tog' jinslaridan (suglinkalar, supeslar) va sun'iy to'ldirilgan tog' jinslaridan tashkil topgan, ostida neogen yotqiziqlari peschanik va alevrolitlar tarqalgan.

Ushbu geologik siljish oqibatida ko'chki yoriqlaridan taxminan hajmi 50 000 m<sup>3</sup> gacha bo'lgan ko'chki faollashgan. O'zbekiston Respublikasi xavfli geologik jarayonlarni kuzatish davlat xizmatining ma'lumotlariga ko'ra ushbu hududda xavfli geologik jarayonlarni faollashishining real xavfi tug'ilib, ko'chki yoriqlarida 6 martdan boshlab olib borilgan kuzatish natijalari va o'rnatilgan topogeodezik reperlarni ko'rsatkichiga ko'ra sutkasiga 10-20 sm gacha surilish, 1,0 m gacha cho'kishlar davom etmoqda.

Yuqoridagi holatdan kelib chiqib, "Amirsoy" hududiga olib boruvchi avtomobil yo'lining 15-16 piket, 19-20 piket va 33-34 piket oraliq qismlarida vaqtinchalik yo'lovchi va avtotransport vositalari harakati cheklandi.
